Krakaberg/Koralpe

Murabgang am Kreuzerbach – Oberpichling

7. September 1916

Rekonstruktion des Ereignisses

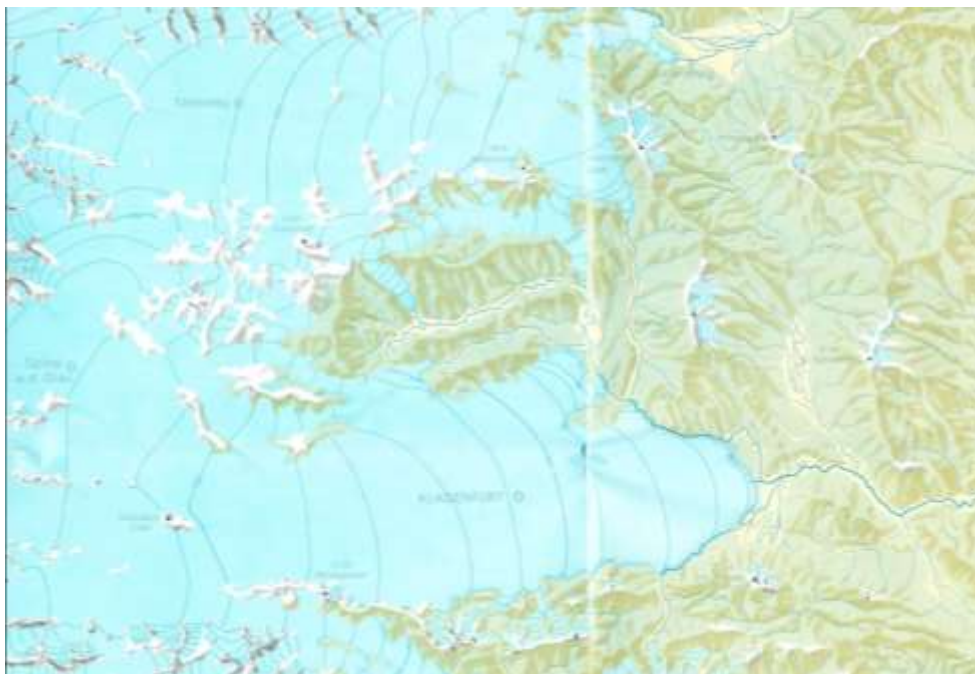
Abb. 2: Ausschnitt aus „Die Ostalpen und ihr Vorland in der letzten Eiszeit (Würm), Quelle: van Husen 1987

Die Gebirgszüge Saualpe und Koralpe, die aus kristallinen Schiefen aufgebaut werden (Abb. 1), lagen in der jüngsten geologischen Formation (Quartär) klimatisch in einer Tundren ähnlichen Zone. Auf Sau- und Koralpe haben sich Kargletscher (Kleines Kar am Speikkogel, Kar am Gertrusk) gebildet (Abb. 2). Der Permafrost war Ursache für eine tiefgründige Verwitterung auf der Koralpe und für die Ausbildung mächtiger Schuttkörper (Abb. 3). Trockene, kalte glaziale Hochphasen wechselten in den letzten 600.000 Jahren mit feuchten Warmperioden, in denen die Permafrostzone aufgetaut ist und beträchtliche Geschiebemassen über Wildbäche in das Lavanttal abgefrachtet wurden, so dass sich am Fuße der Koralpe großflächige Schwemmfächer (z.B. Schwemmfächer von Eitweg, Gemmersdorf, Paierdorf und

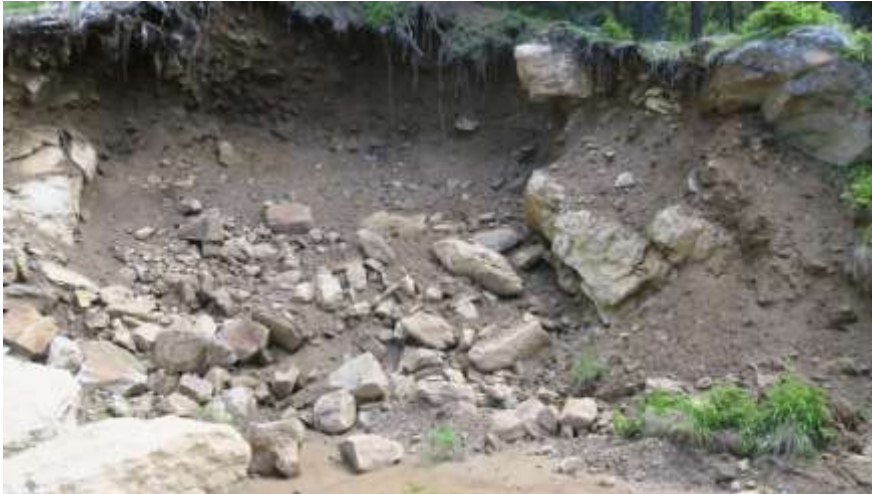
Abb. 3: Hangschutt am Abhang des Krakaberges zum Friesachgraben

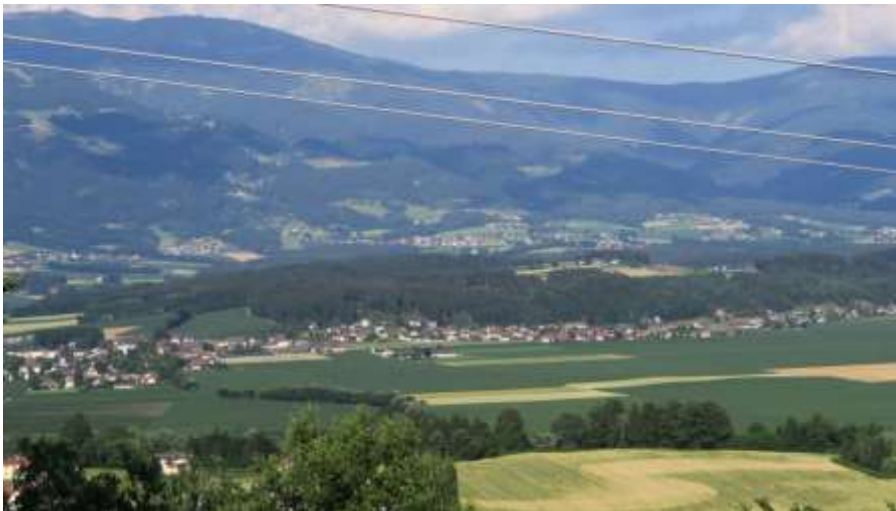
Abb. 4: Schwemmfächer von Gemmersdorf, Paierdorf und Ragglach

Ragglach, Abb.4) gebildet haben. Die Schwemmfächer sind also das Produkt eines mehrere Jahrtausende dauernden Prozesses.

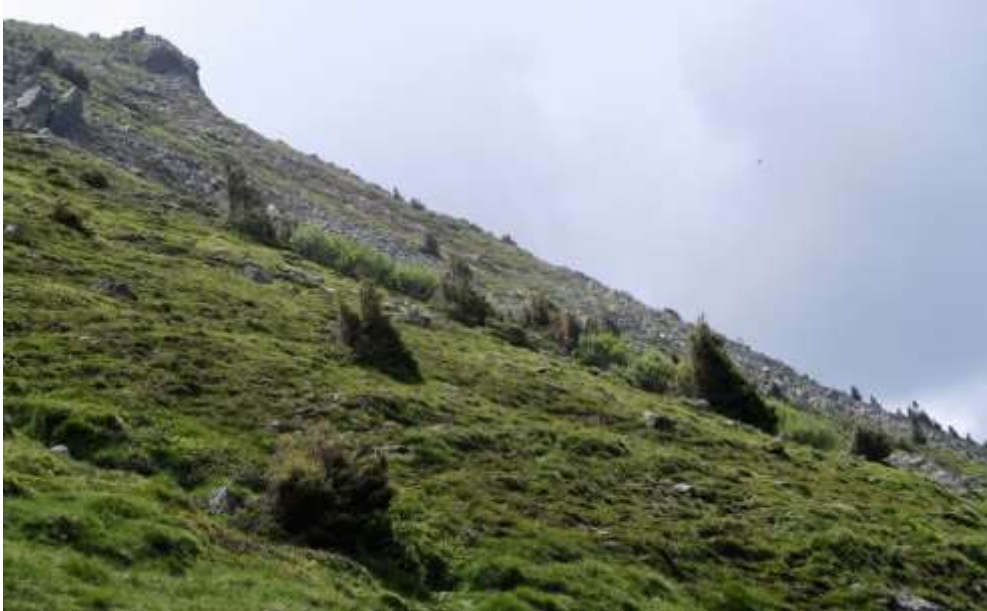
Blockschutthalden, die durch Frostsprengung in der Permafrostzone entstanden sein dürften (Abb.7). Nur an zwei Stellen können kleinflächige seichte Rutschungen beobachtet werden (Abb.8), wobei das Erdmaterial nur wenige 10er Meter talwärts transportiert wurde.

Abb. 7: Felsköpfe mit talseitigen Blockschutthalden

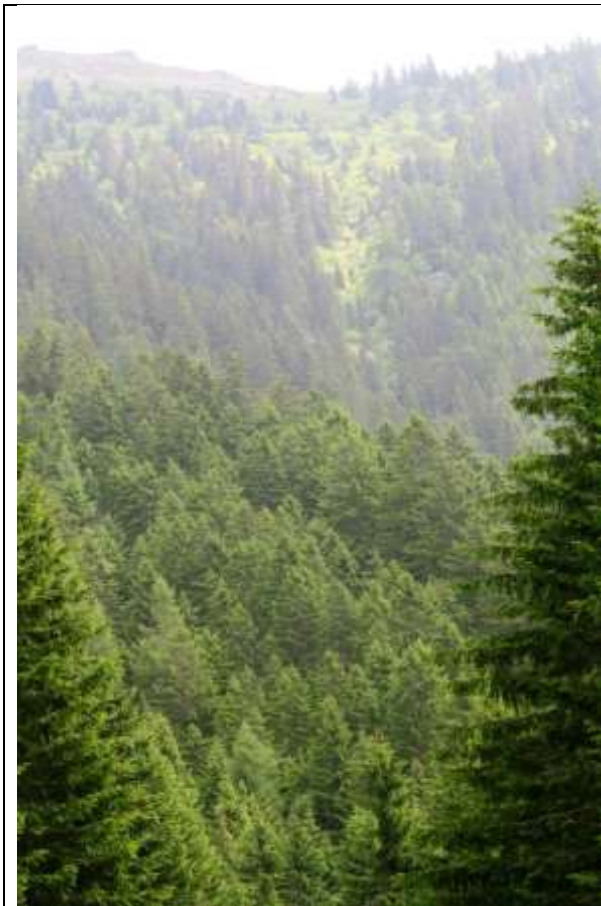
Der extreme Oberflächenabfluss mit Erosion hat zur Entwicklung eines Murganges geführt, der auf Höhe der Waldgrenze beginnt (Abb.10, 11) und trotz Bewuchs auch heute noch erkennbar ist. In Abb. 12 ist als Vergleich ein frischer Murgang abgebildet.

Abb. 11: alter verwachsener Murgang am
Krakaberg

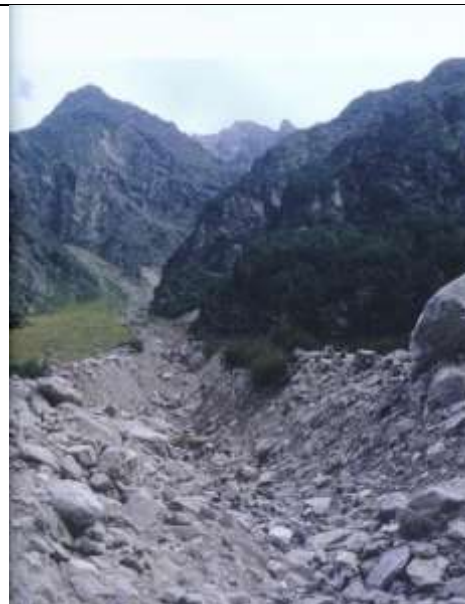
Abb. 12: Beispiel eines jungen Murganges
(Quelle: BOKU)

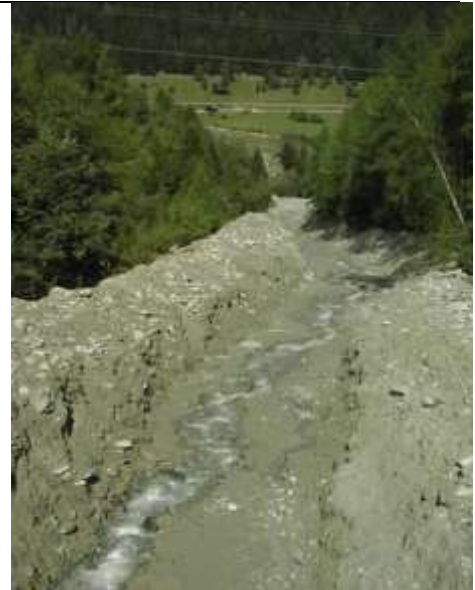
Abb. 16: Murgang mit Murwällen (Rufibach, Wikipedia)

Auf Grund der Geschwindigkeit und der Erosionskraft des mit Feststoff beladenen Sturzbaches ist es im unteren Drittel des Kreuzerbaches zu einer Erosion im Abflussquerschnitt und Ausformung eines mehrere Meter breiten und tiefen Grabens in den alten Ablagerungen (Abb.14, 15) bei gleichzeitiger Ablagerung von Erdmaterial mit Steinen und Blockwerk beidseitig des Baches gekommen. Unmittelbar nach dem Ereignis mag es im Friesachgraben ähnlich ausgesehen haben wie am Rufibach (Abb.16).

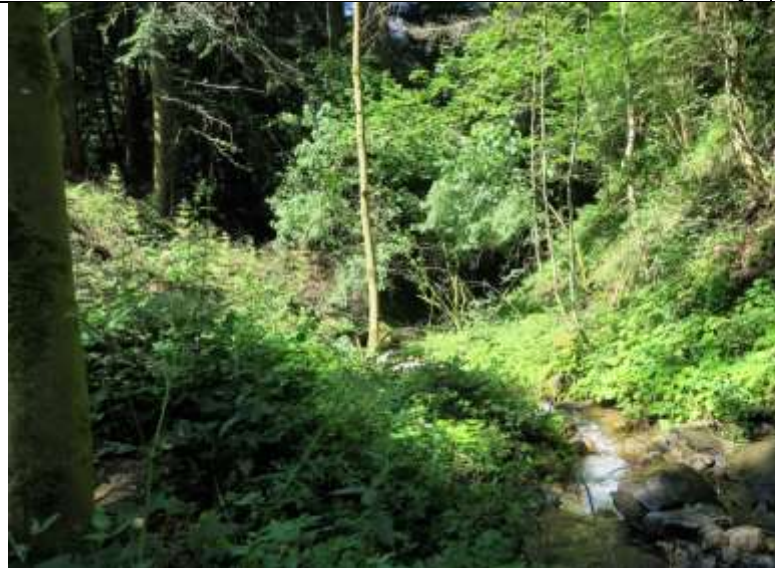
Abb. 15: alter verwachsener Murgang am Grabenausgang

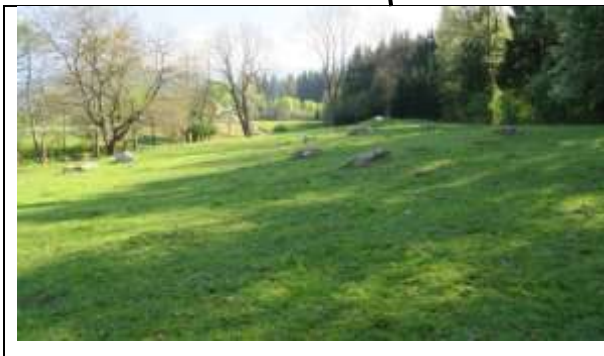
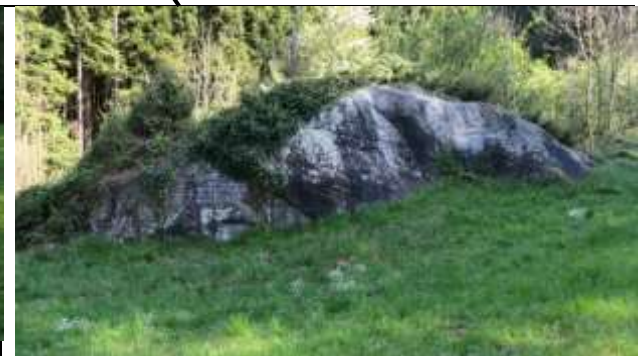
Stumme Zeugen – Felsblöcke wie der große Felsblock oberhalb Oberpichling mit der Gedenktafel – zeichnen den Murgang entlang des Gerinne führenden Grabens zwischen Oberpichling und Paierdorf (Abb. 17) nach. Nördlich von Paierdorf finden sich die letzten großen Blöcke der Mure aus 1916 (Abb.18). Der franziszeische Kataster aus 1822/1828 (Abb.19) belegt, dass die Grabenstruktur, die auf Höhe der Gemmersdorfer Landesstraße endet (Abb.20), bereits damals bestanden hat und die Hochwasserwelle mit dem Geschiebe (Erdmaterial und Blockwerk) vorwiegend über diese Grabenstruktur abfluss (Abb.21).

Abb. 17: Blöcke entlang des Kreuzerbaches als stumme Zeugen der Mure 1916, Bereich Oberpichling (Luftbild überlagert mit Höhenmodell)

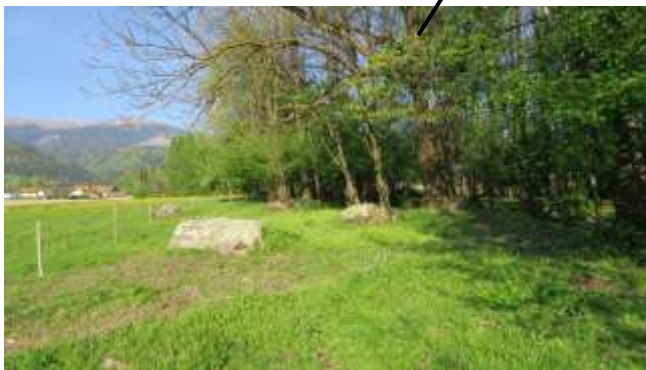
Abb. 18: Blöcke entlang des Kreuzerbaches als stumme Zeugen der Mure 1916, Bereich Paierdorf (Luftbild überlagert mit Höhenmodell) mit Fundstellen von Opfern

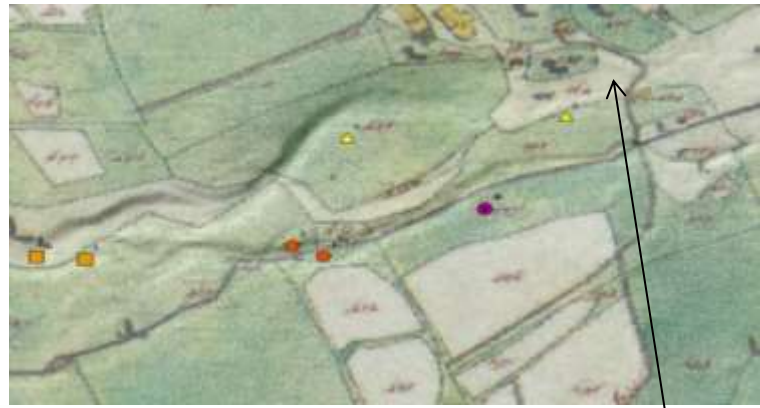
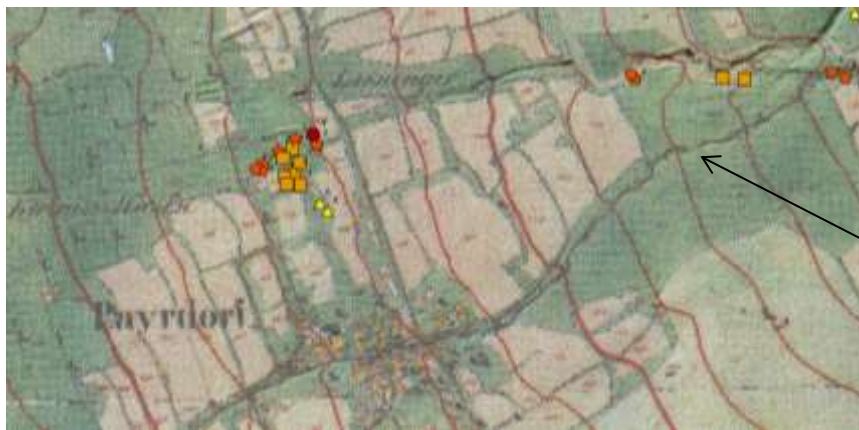
Im franz. Kataster ist ein Graben nördlich des Kreuzerbaches erkennbar.

Ableitung Kreuzerbach Richtung Paierdorf

Abb. 19: franziszeischer Kataster (1822/1828) überlagert mit digitalem Höhenmodell

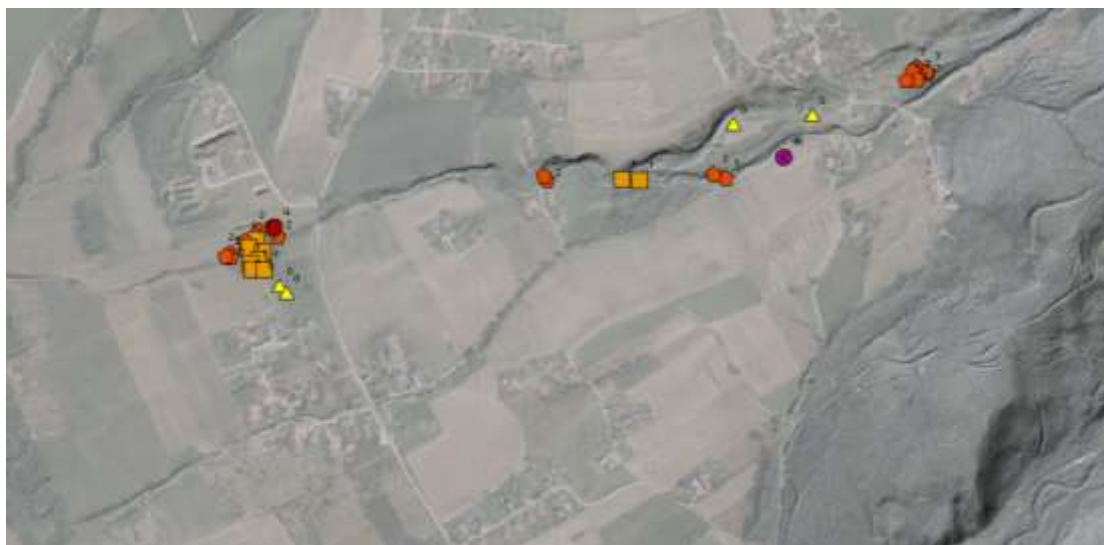
Abb. 20: Luftbild überlagert mit digitalem Höhenmodell, Abschnitt Oberpichling – Paierdorf: erkennbare Grabenstruktur bis knapp oberhalb der Gemmersdorfer Landesstraße
